Zahnärzteblatt

Ein „nicht“-alltäglicher Fall

Der folgende Casus verdeutlicht, wie wichtig einerseits eine umfassende Anamnese und andererseits eine fallbezogene Einschätzung der verschiedenen Therapiealternativen in Kooperation mit jeweiligen Spezialisten in der Zahnmedizin sind. Eine 19-jährige Patientin stellte sich mit einer Überweisung der Zahnärztin in meiner kieferorthopädischen Praxis vor. Im Zielauftrag wurde die Anfrage gestellt, ob und welche Möglichkeiten eines kieferorthopädischen Lückenschlusses nach Extraktion des vorbelasteten Zahnes 24 gegeben sind und wie die zu erwartenden Kosten für die Patientin sein werden.

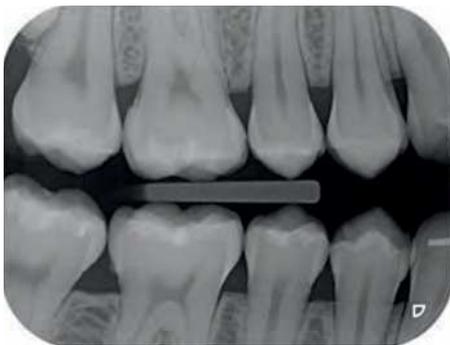
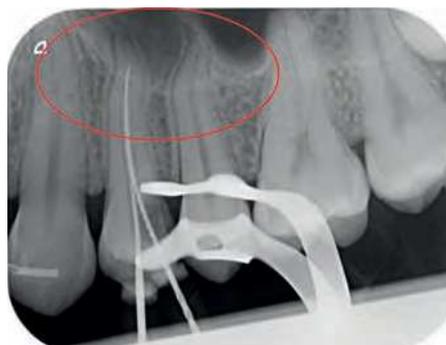
Abb. 1 – Status rechts

welche im Rheumazentrum Dresden medikamentös behandelt wird. Bei der Großmutter liegt ebenfalls eine Rheumaerkrankung seit ihrer Jugend vor. Zur Beurteilung des horizontalen Knochenabbaus, eventueller Einbrüche am Parodontium und des Zustands der „Parodontose“ wurden ZF-Statusaufnahmen angefertigt (s. Abb. 1 und 2). Hierbei stellte die Zahnärztin eine röntgenologische Verschattung innerhalb des Zahnes 24 fest. Äußerlich war klinisch alles intakt. Bei der Sondierung und gezielten Manipulation brach jedoch die dünne Schmelzdecke des Zahnes 24 zusammen und die Sonde war tief in die Kavität bis in den Bereich der Pulpa eingedrungen (s. Abb. 3).

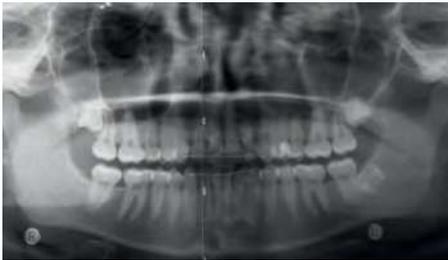
Abb. 5 – OPG-Aufnahme

Im Zusammenhang mit der kieferorthopädischen Beratung wurde ein OPG angefertigt (s. Abb. 5).

Es waren die Weisheitszähne 18, 28, 38 nachweisbar. Damit war ein kieferorthopädischer Lückenschluss nach Exzision des Zahnes 24 und Mesialisierung der Zähne 25, 26, 27 möglich und sinnvoll. Denn ein eigener und unbelasteter Zahn ist allemal besser als ein wurzelbehandelter Zahn oder ein Implantat.

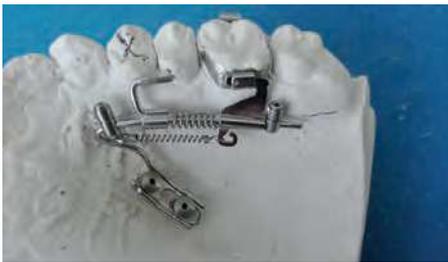
Abb. 6 – Laborprozess der Herstellung des Benesliders

Es wurde eine individuelle Mechanik konstruiert: ein Mesialslider, fixiert an kieferorthopädischen Implantaten basierend auf dem BENEFIT®-System der Firma Dentalline (s. Abb. 6 bis 8). Bereits nach zehn Monaten war die Extraktionslücke geschlossen und die kieferorthopädische Apparatur konnte komplett entfernt werden. Nunmehr wird lediglich der Durchbruch des Zahnes 28 erwartet (s. Abb. 9 bis 14). Nicht in jedem Fall ist eine rein kieferorthopädische Lösungsvariante möglich. Trotzdem ist es sinnvoll, vor übereiligen Therapiemaßnahmen alle eventuell möglichen Varianten in Vor- und Nachteilen, Risiken und Kosten (für Kassen- und Privatleistungen) sorgfältig abzu-
